## דו"ח ראשוני ליזם סוג ביצוע: חפירת הצלה מרחב: צפון

צפת, חפירת המקווה בבית המאירי - הרשאה: 5827  
אבשלום-גורני דינה

29/5/2011

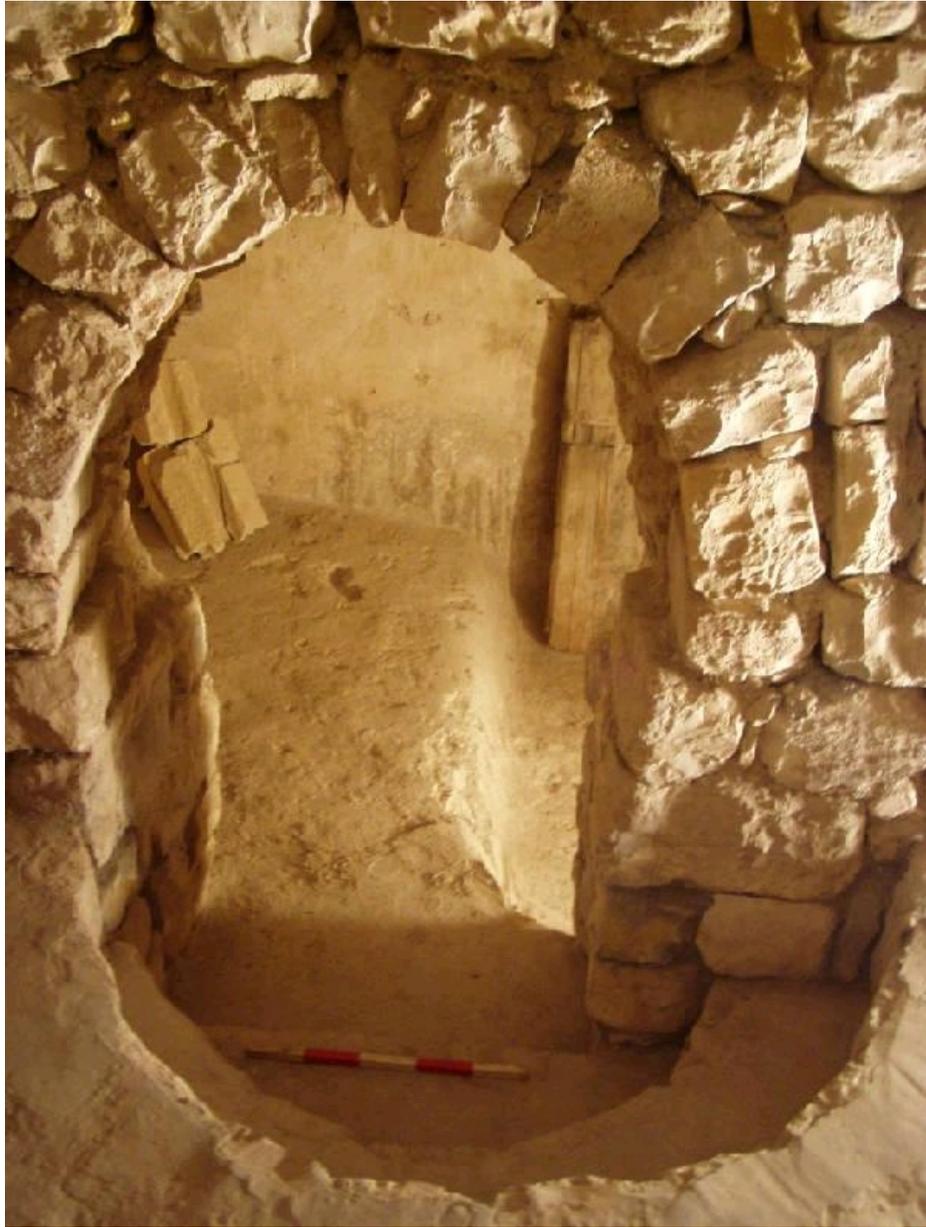
הכניסה למקווה היא מחצר שבתחום המכלול, דרך חדר מבואה קטן אשר צמוד למקווה ממזרחו. מן המבואה יורדים אל חדר המקווה בשלוש מדרגות (ירידה של כ-0.6 מ'). הכניסה לחדר המקווה עצמו היא דרך פתח בקיר המזרחי שלו, דרכו נכנסים אל המפלס העליון של החדר. על פי משפחת המאירי, העיצוב הנוכחי של הפתח הוא מעשה ידיו של יחזקאל המאירי, כנראה בשנות ה-70 של המאה ה-20 (איור 1).

איור 1- שער הכניסה לחדר המקווה, מבט למערב, צילום P1011199

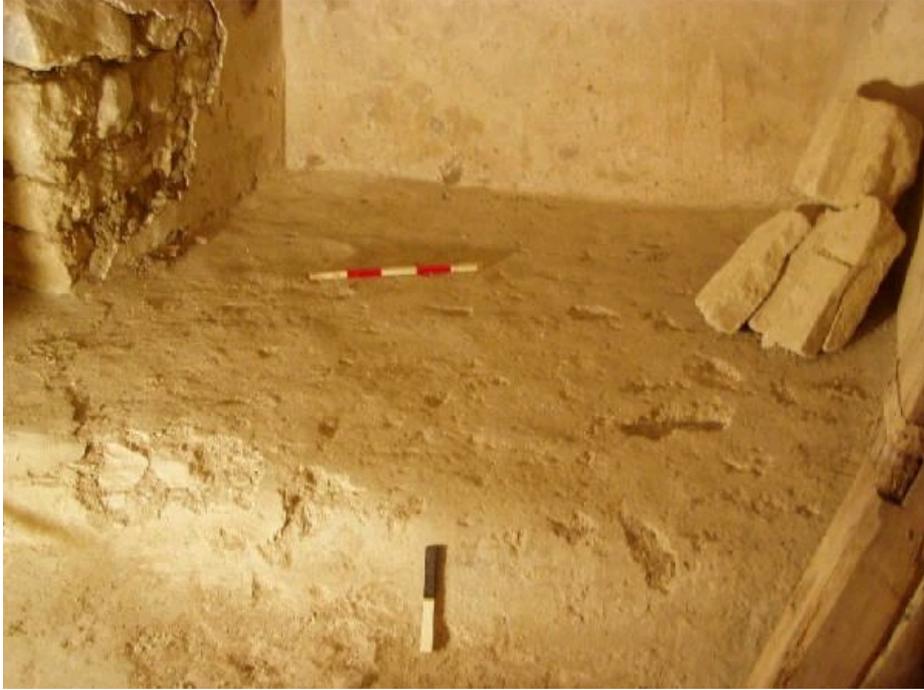
חדר המקווה מתאר מלבני (2.10 X 3.50 מ'), גובה תקרתו 2.0 – 2.5 מ'), קירותיו ורצפתו מטויחים בטיח לבן עבה, בנוי בשני מפלסים: מפלס עליון דרומי (1.90 X 2.10 מ', איור 2) ומפלס תחתון צפוני (1.60 X 2.10 מ', איור 3) וביניהם מדרגה מטויחת שגובהה 0.25 מ' (הנראית בשתי התמונות האחרונות). תקרת המקווה בנויה מקמרון אבני-גיר קטנות המתמשך מדרום לצפון לכל אורכו (איור 4).

איור 2 - המפלס העליון בחדר המקווה, מבט לדרום, צילום P1011203

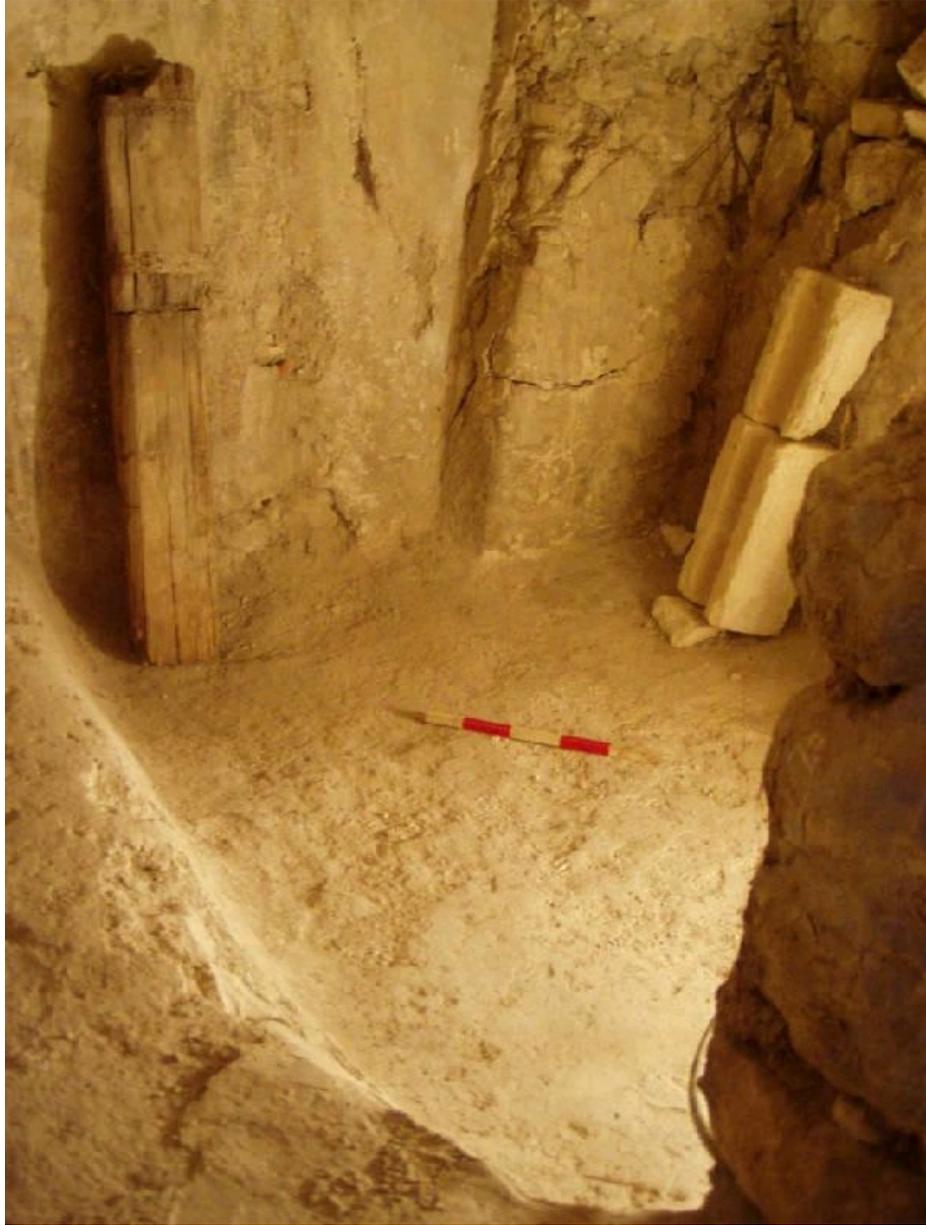
איור 3 - המפלט התחתון בחדר המקווה, מבט לצפון-מערב, צילום P1011206

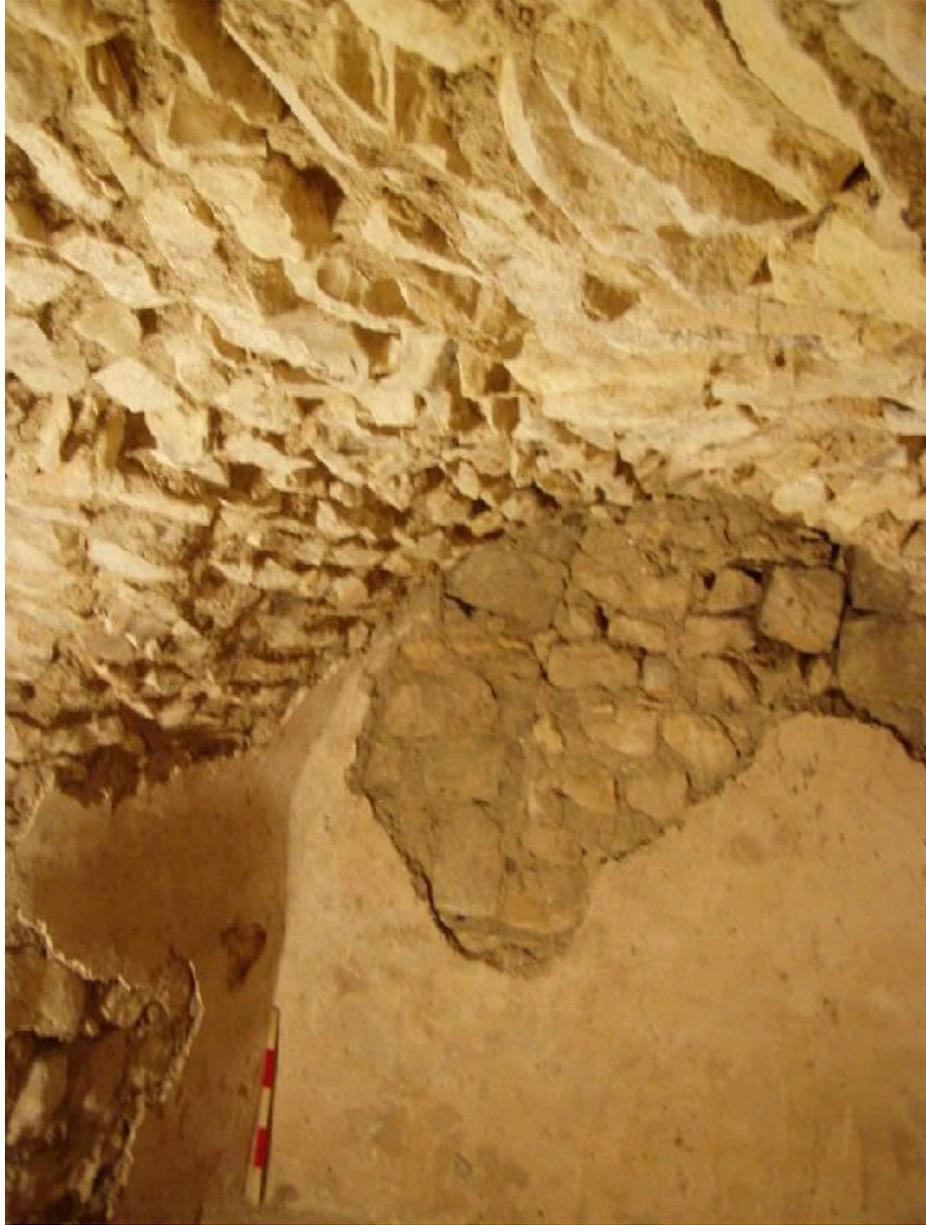
איור 4 - הקמרון מעל המפלים העליון, מבט לדרום-מזרח, צילום P1011204

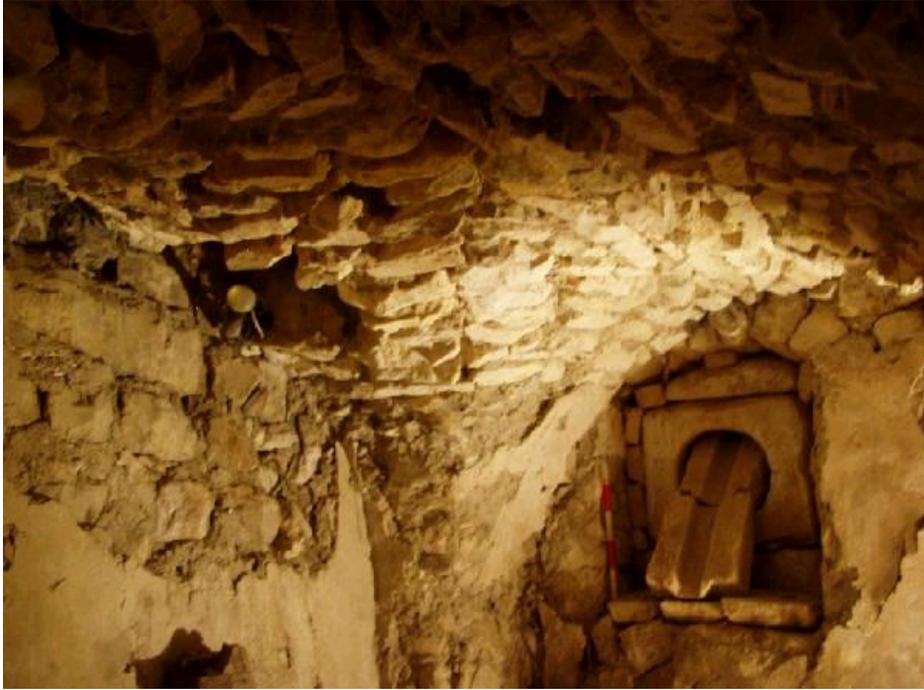
בקר הצפוני של חדר המקווה פוער חלון או פתח, היום סתום באבן חוליית-פתח של בור מים וחוליית אמת מים (חוליות-אמה נוספות ושבר מחוליית-פתח נוספת גם הם מצויים כיום בחדר). על פי משפחת המאירי, אבני הבור והאמה הובאו לכאן על ידי יחזקאל המאירי (אשר סתם את החלון עם חלק מהן) אך מקורן של האבנים אינו ידוע. פתח נוסף ניכר בתקרת המפלס העליון, קרוב לקיר המערבי, כיום גם הוא סתום ברובו באבנים (איור 5).

איור 5 - הקמרון מעל המפלס התחתון, ה-'חלון' בקיר הצפוני, והפתח בתקרה, מבט לצפון-מערב, צילום P1011209

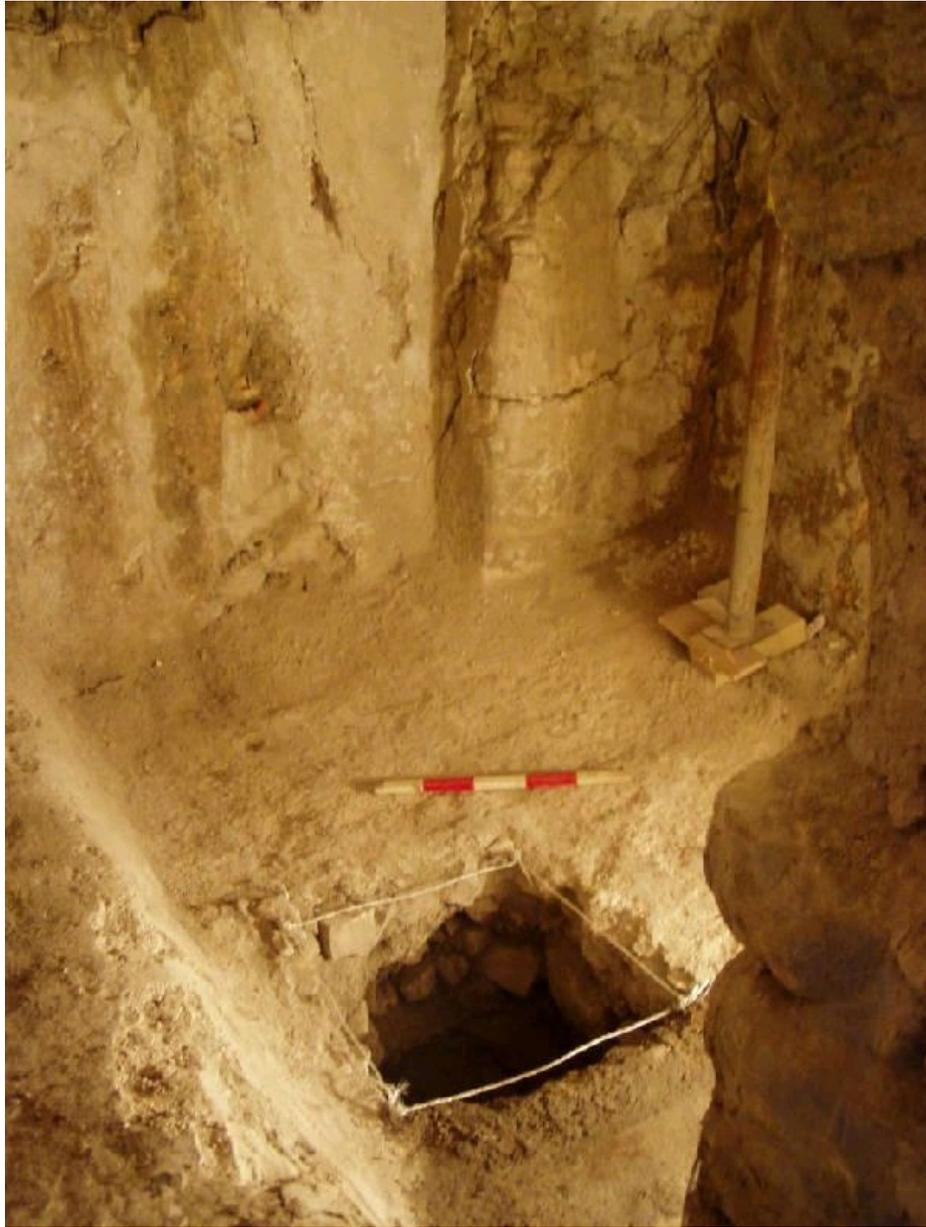
מטרת החפירה הייתה לתארך את בנייתו של חדר המקווה. לשם כך נחפר שטח של 0.5 X 0.5 מ' ברצפת המפלט התחתון (גודל השטח הקטן יחסית ומיקומו נקבעו בשל מגבלות בטיחות שאילצו להתרחק מקירות החדר הרעועים, איור 6).

איור 6 - החפירה ברצפת המפלים התחתון, מבט לצפון-מערב, צילום P1011228

בשל השטח המצומצם שנחפר, אנו ממליצים בעתיד להרחיב את החפירה אל המפלס העליון של חדר המקווה, על מנת לבדוק מחדש את מסקנות החפירה הנוכחית, וגם להעמיקה על מנת לברר האם אכן קבורים במקום שרידי בניה מלפני המאה ה-19.

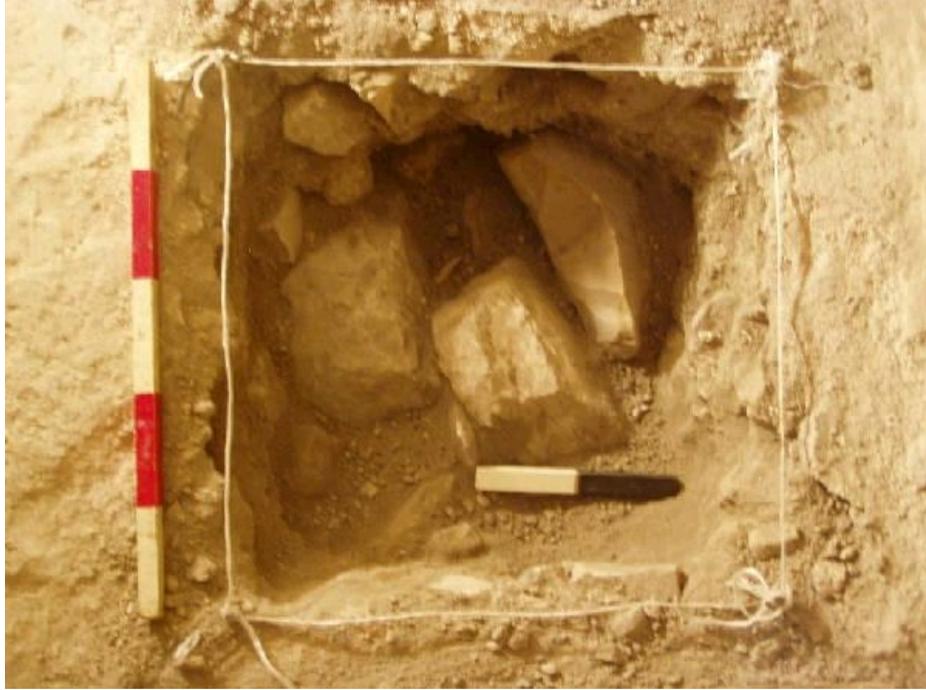
מתחת לשכבת ציפוי-הטיח של רצפת החדר (3 ס"מ עוביה, לוקוס 1) ותשתית הרצפה (0.17 מ' עוביה, לוקוס 1) נחשפה שכבה דקה של אדמת מילוי (עוביה כ- 0.1 מ', לוקוס 2), ומתחת לה נחשפו שלוש אבנים גדולות יחסית, שהן כנראה חלק משכבת מפולת של אבנים (עוביה כ- 0.2 מ', לוקוס 3) שמקורה ברעש הגדול שארע בצפת ב- 1.1.1837 (איור 7).

איור 7 - מפולת הרעש הגדול של 1837, מבט מלמעלה, צילום P1011217

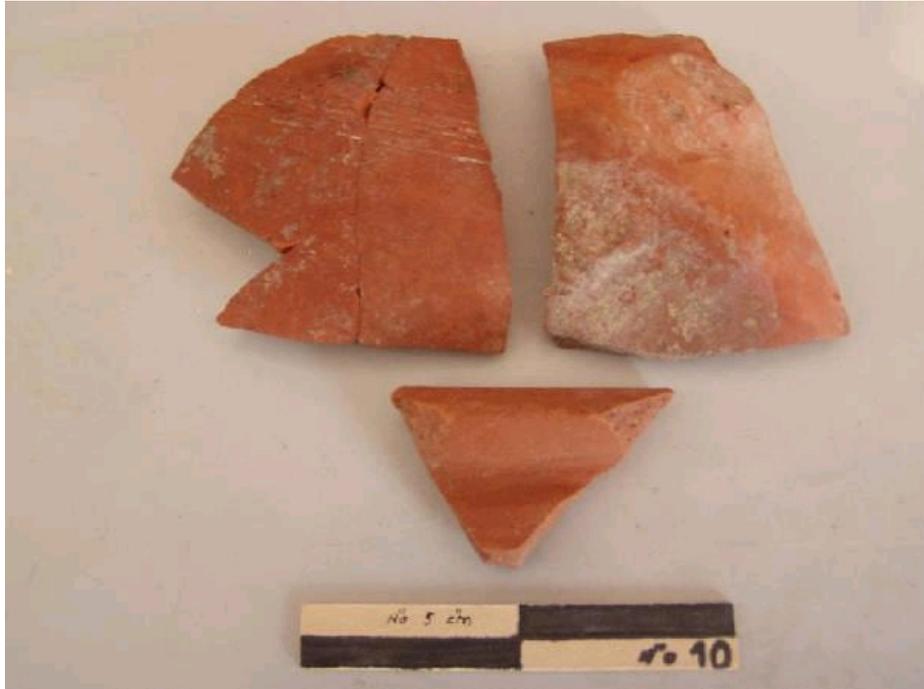
מתחת לאבני המפולת שיוחסו לרעש 1837 נחשפה שכבת אדמת מילוי בעובי 0.2 מ' (לוקוס 4). בשכבה זו נתגלו כ- 30 חרסים, רובם מיוחסים לחלק הראשון של התקופה העות'מאנית ואולי אף לסוף התקופה הממלוכית (המאות 15 – 18 לסה"נ), כדוגמת החרסים המצוירים 04/104/1 (קנקן עשוי מחומר מפולם היטב בצבע כתום המיוחס לראשית התקופה העות'מאנית, המאה ה-16 לסה"נ, איור 8). שבר של כלי מזוגג בזיגוג לבן מסוג - soft paste ware המיוחס למאות ה-16-17 לסה"נ, כנראה יבוא מתורכיה (איור 9), וקערה דקה עם זיגוג ירוק אחיד בדופן הפנימית ושרידי זיגוג בדופן החיצונית המיוחסת למאות 15-16 לסה"נ (איור 10).

איור 8 - חרסים מראשית התקופה העות'מאנית (המאה - 16). לוקוס 04 סל 104 (כולל חרס 04/104/1- החרס התחתון). צילום P1011237

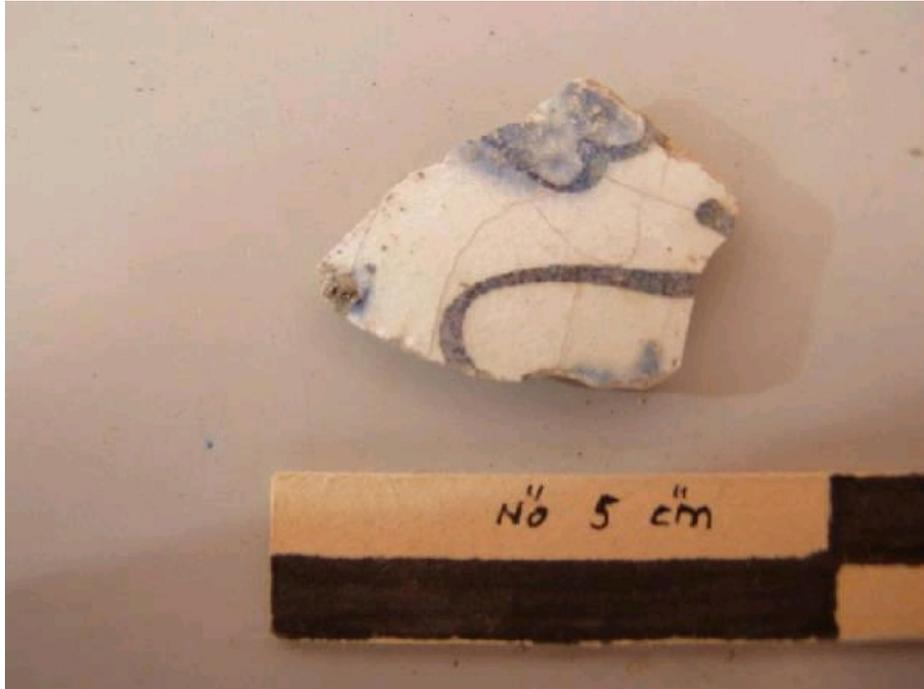
איור 9 - חרס מסוג 'soft-paste ware' מראשית התקופה העות'מאנית. לוקוס 04 סל 104 (חרס 04/104/2). צילום P1011233

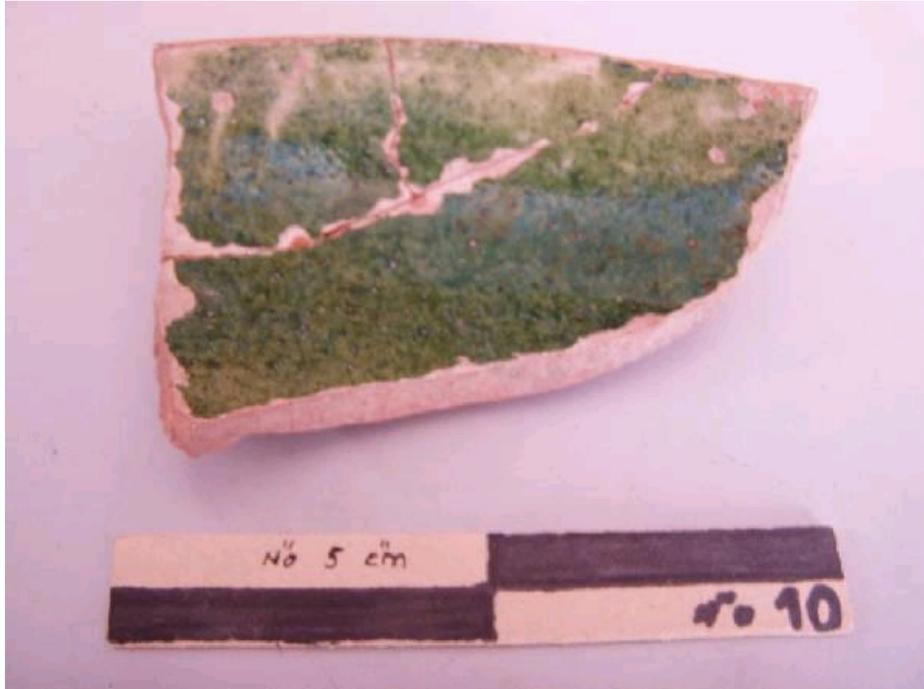
איור 10 - קערה מזוגגת מראשית התקופה העות'מאנית. לוקוס 04 סל 104 (חרס 04/104/3). צילום P1011236
